**PROGRAMA DE MODERNIZACION DE LA
DIRECCION NACIONAL DE ADUANAS**

**INFORMACION GENERAL DE OBRAS EN
PROCESO DE PROYECTACION Y EJECUCION A
ABRIL 2011**

INFORMACION GENERAL DE OBRAS EN PROCESO DE PROYECTACION Y EJECUCION DE LA REGION I 2009-2011

CONTRATO DE PRESTAMO BID N°1894/OC-UR
INFRAESTRUCTURA Y EQUIPAMIENTO

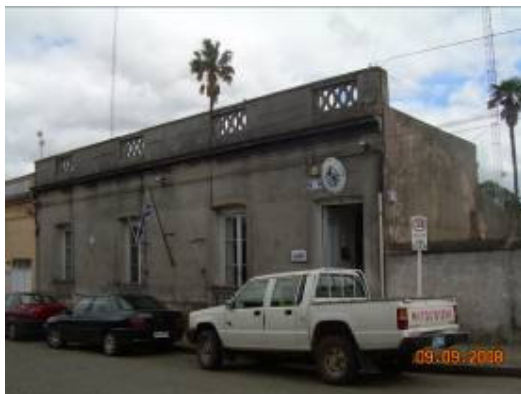
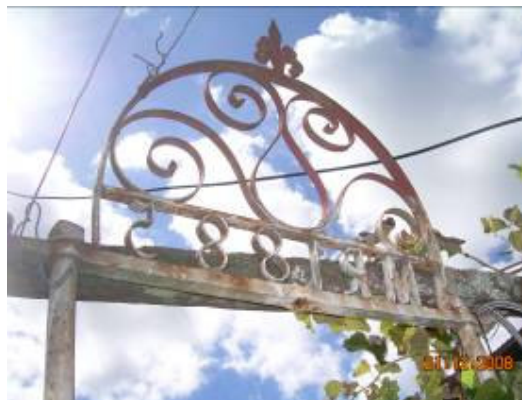
Aunque en general muros y tabiques, así como algunas aberturas y pavimentos están sanos, presentan un estado de conservación muy malo en lo que respecta a terminaciones, instalaciones, afectaciones de humedad e ingreso de aguas pluviales.

- Presenta ingreso de aguas pluviales (chapas de hierro muy deterioradas).
- Humedades provenientes del subsuelo.
- Revoques degradados por la humedad.
- Instalación sanitaria con pérdidas.
- Instalación eléctrica obsoleta y peligrosa.
- Aberturas de madera deterioradas, componentes faltantes y/o rotos.
- La cocina no tiene las instalaciones mínimas necesarias, mesada, etc.
- Presenta pavimentos rotos, al interior y al exterior de las construcciones.
- Pinturas en muy mal estado.

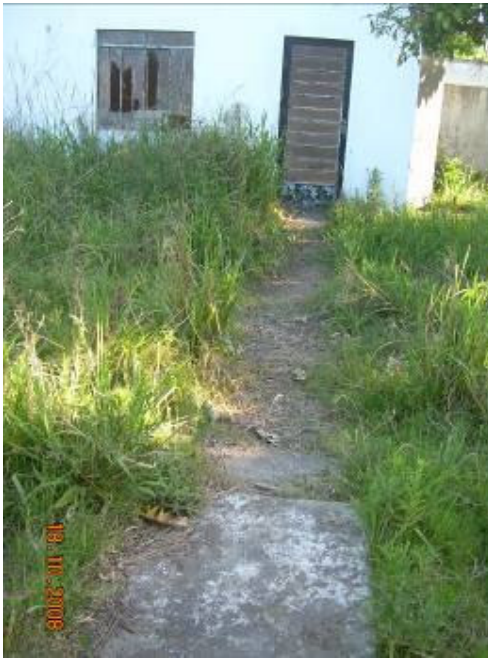
- No tiene el equipamiento ni las instalaciones mínimas necesarias, ya que fue robada y desmantelada (conductores eléctricos, artefactos sanitarios, mesadas de cocina, griferías, etc.).
- Presenta pavimentos rotos, al interior y al exterior de las construcciones.
- Aberturas de madera y hierro deterioradas. Falta portón en acceso vehicular.

- Faltan tejas en la cubierta de la vivienda.
- Falta pintura.
- Sistema de alarma desconectado.

Se realizará las obras mínimas de conservación a efectos de adecuar la construcción a su destino original (vivienda).

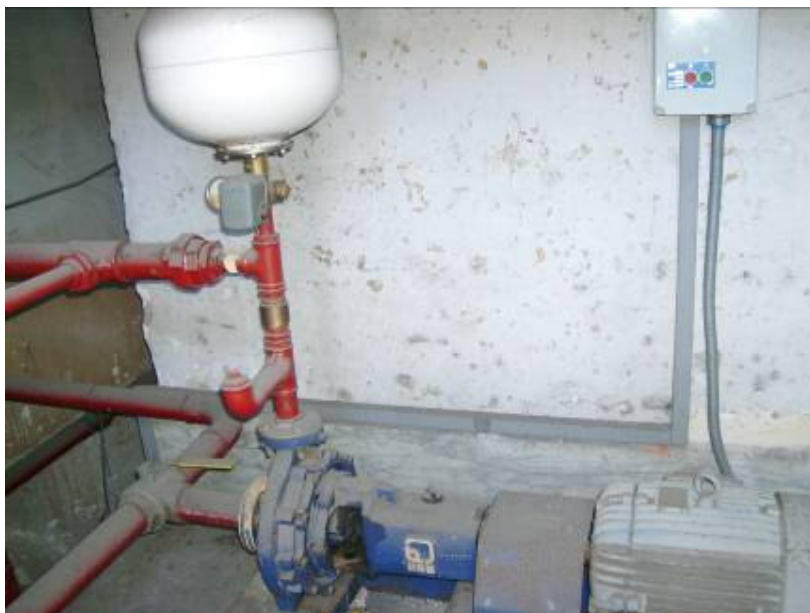
Equipo de presurización para combate de incendio

Estas columnas están alimentadas por un equipo de presurización, compuesto por una bomba centrífuga horizontal KSB Modelo 32-250, accionada por un motor de 20 HP, y su correspondiente tanque hidroneumático. El conjunto se encuentra instalado a nivel de Subsuelo, en un local con acceso directo desde Rambla 25 de Agosto.

Según los antecedentes disponibles, este equipo puede, mediante la operación de una válvula de 2 vías, succionar del tanque de reserva Sur, o directamente de la red de OSE.

En lo que refiere a la instalación hidráulica de combate de incendio, es necesario proceder a tramitar la habilitación de la instalación. Previamente deberán instalarse las mangueras que no están en los nichos, así como se recomienda una prueba del equipo de bombeo asistida por personal técnico del representante para verificar el estado de la misma.
